## SISMO DE L'AQUILA DE 6 DE ABRIL DE 2009 ENSINAMENTOS PARA PORTUGAL

### SUMÁRIO

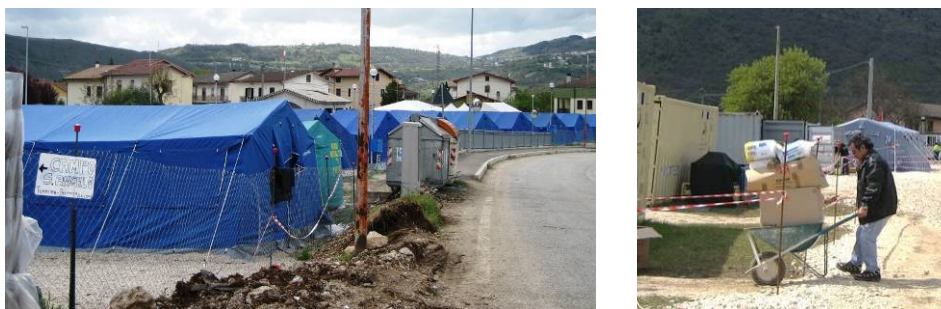
Os campos de desalojados visitados aparentavam estar a funcionar bem, apresentando condições mínimas de conforto e de salubridade. Foi igualmente observada a existência duma adequada coordenação entre os vários campos ao nível da gestão de bens e de mantimentos. Verificou-se também que tinha sido implementada uma estratégia que envolvesse a população dos campos na sua gestão e manutenção, mantendo, dessa forma, as pessoas activas e, simultaneamente, libertando operacionais da Protecção Civil para outras operações (ver Figura 1).

Figura 1: Campo de desalojados

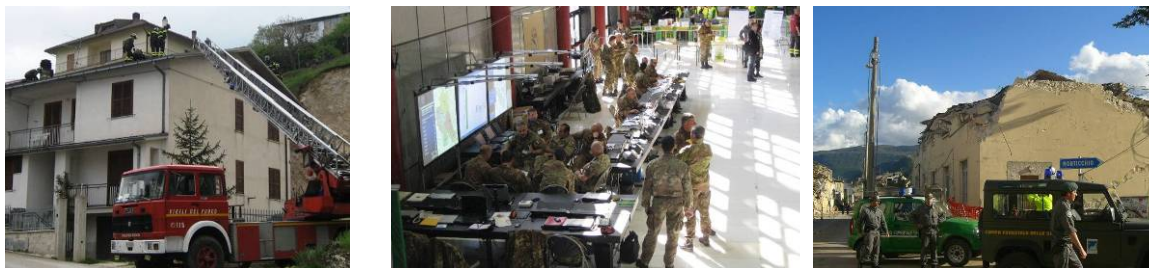
Segundo informações da Protecção Civil, foram destacados cerca de 2250 bombeiros, 2000 polícias e 1500 militares para as zonas afectadas a partir de 8 de Abril. O número de bombeiros observados em campo pareceram ser insuficientes face às múltiplas solicitações de que eram alvo, nomeadamente no acompanhamento de civis às residências, no acompanhamento das equipas de inspecção, em tarefas nos campos de desalojados, e nas operações de escoramento de emergência. Durante a visita realizada, a presença dos militares no terreno passou, no entanto, quase despercebida. Por outro lado, o policiamento das zonas evacuadas aparentou ser eficaz na prevenção de actos de roubo e de vandalismo (ver Figura 2).

Figura 2: Actuação dos bombeiros, polícia e exército

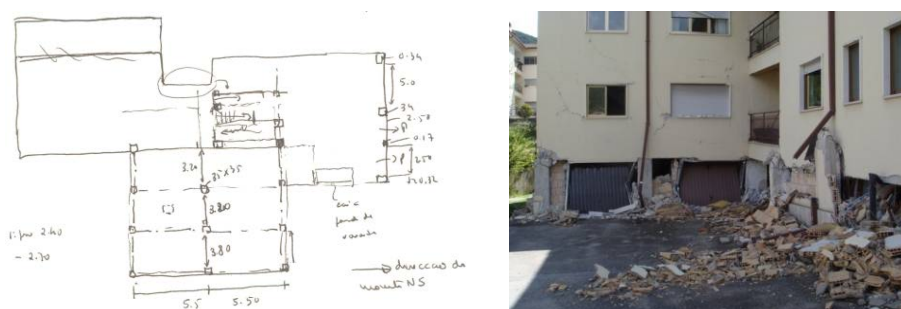
Os edifícios denominados por PET 04, 05 e 06, localizados igualmente em Pettino, são edifícios isolados de R/C com dois ou três pisos, sem cave e para uso residencial multifamiliar. Os edifícios foram construídos no início dos anos 1980 e possuem uma estrutura porticada de betão armado com painéis de alvenaria de enchimento. O rés-do-chão destes edifícios tinha a função de garagem. Verificou-se que estes edifícios apresentam uma elevada irregularidade em planta (ver Figura 14, baseada nas observações realizadas no local). Apesar dos 3 edifícios serem muito semelhantes em termos de tipologia, ano de construção, e localização, dois deles sofreram colapso por mecanismo de *soft-storey*. O outro edifício com estrutura semelhante, apesar de também apresentar danos mais concentrados ao nível do R/C, estes tinham uma intensidade muito inferior. A única diferença aparente entre os dois tipos de situação era a cota de construção, que era significativamente inferior no caso do terceiro edifício.

Figura 14: Esquema estrutural da planta e vista geral do edifício PET04

As causas prováveis para os colapsos associados a mecanismos do tipo *soft-storey* poderão estar relacionados com a irregularidade em altura, associado à utilização do R/C como garagem, à irregularidade em planta (por efeitos de torção), à deficiente execução e pormenorização dos nós pilar-viga, com quase ausência de cintas/estribos, às emendas de armadura dos pilares realizadas junto aos nós e à amarração insuficiente das armaduras, como ilustrado na Figura 15.

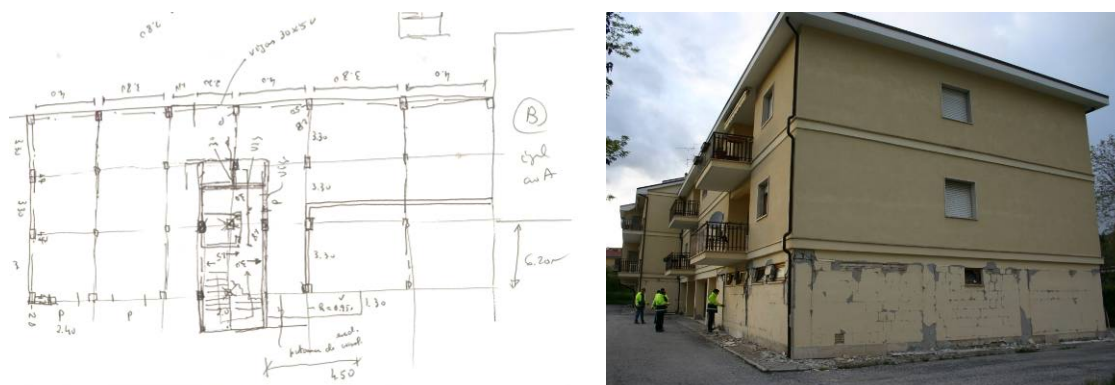
O edifício PAG04 está situado na localidade de Paganica. O edifício, de uso residencial, tem uma estrutura porticada de betão armado, sem paredes resistentes e com paredes de alvenaria de enchimento. O edifício é isolado e possui R/C e dois pisos, sem cave. Na Figura 16 apresenta-se o esquema estrutural do edifício, baseado nas observações realizadas no local, onde é possível verificar que se trata de uma estrutura muito regular em planta, com vãos reduzidos (cerca de 4m) em que os pilares têm a maior inércia orientada numa única direcção.

Figura 16: Esquema estrutural da planta estrutural e vista geral do edifício PAG04

Neste edifício foram observados danos não-estruturais nos painéis de alvenaria, associados a mau comportamento no plano e fora do plano, e danos estruturais tais como a formação de rótulas plásticas em pilares e rotura por corte em pilares do R/C. Foi verificada ainda a existência de deficiências de pormenorização da armadura ao nível dos nós viga-pilar como ilustrado na Figura 17.
